OBNOVA ZGRADE ŠTOKAN ILICA 73

KUĆA ŠTOKAN

GRADEVINA
OBNOVA KONSTRUKCIJE ZGRADE
POPRAVAK KONSTRUKCIJE ZGRADE
NAKON POTRESA

FAZA
PROJEKT OBNOVE
KONSTRUKCIJE ZGRADE

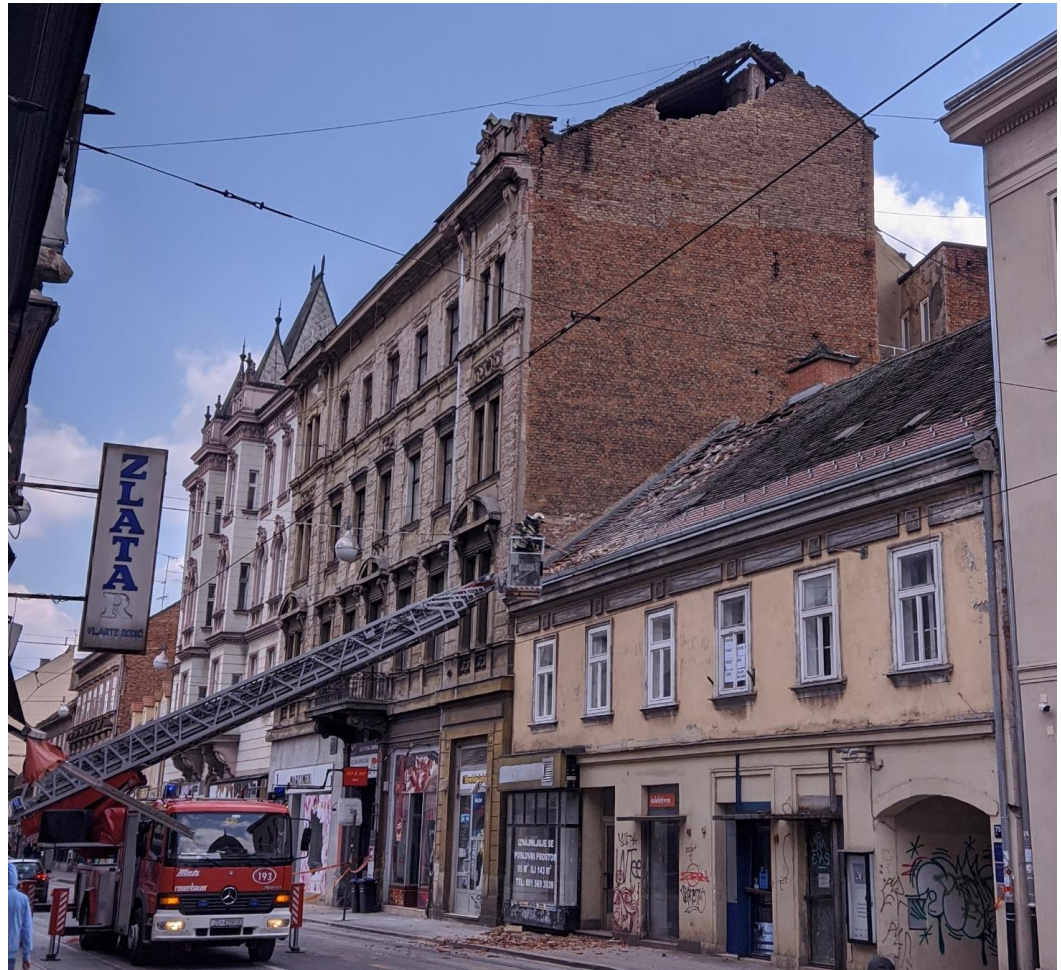
22.III.2020.

- Srušeno 5 velikih dimnjaka
- 1 dimnjak oštetio kameno stubište
- Pao je dio zapadnog zabata
- Istočna atika se srušila, a zapadna prijeto urušavanjem
- Hitnom intervencijom zapadna atika je zavezana čeličnom sajlom i srušena na llicu
- Tom prilikom jako je oštećen nadozid potkrovlja (h=120cm) s krovnim vijencem

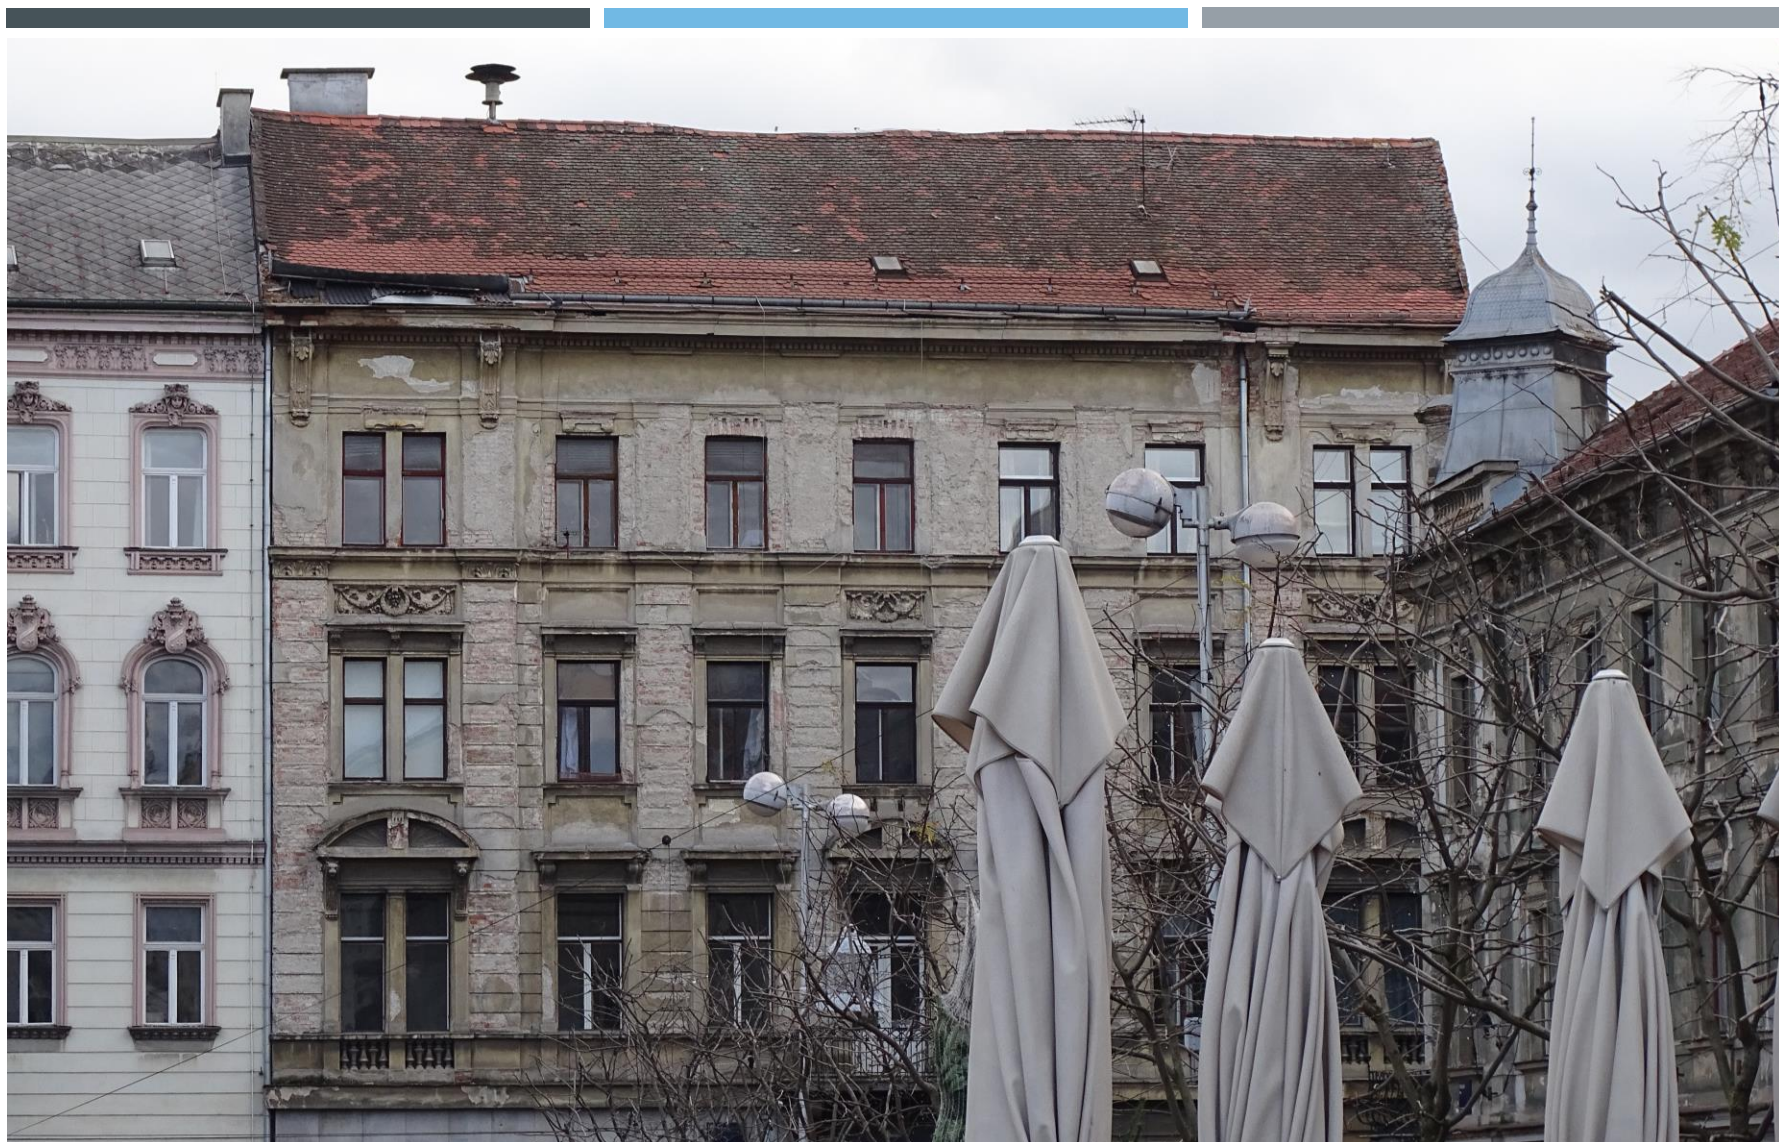
Nadozid u potkrovlju na sjevernom uličnom pročelju nagnut je prema sjeveru.

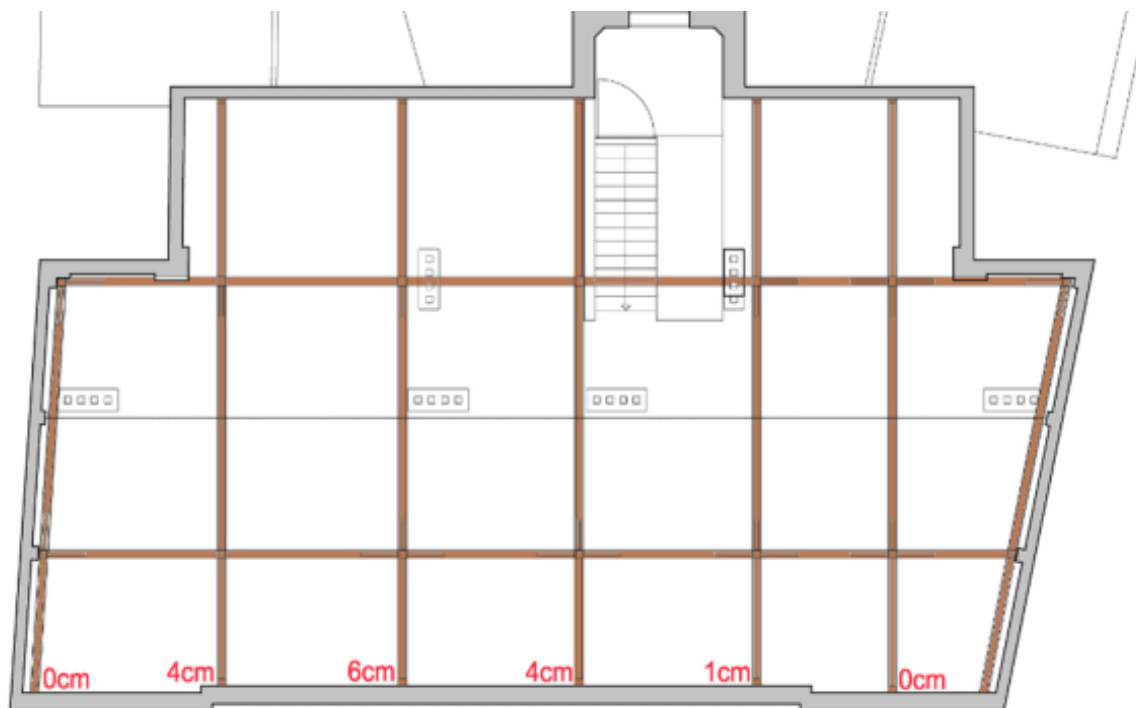
Izmjerena je horizontalna deformacija u razini poda potkrovlja na mjestima glavnih drvenih vezova, od kojih je na jednom mjestu pomak zida 6cm.

Nakon potresa 29. prosinca 2020. godine, na zgradi su vidljiva dodatna oštećenja sjevernog nadozida potkrovlja. Izmjeren horizontalni pomak sjevernog pročelja u razini poda potkrovlja na polovici zgrade nakon prvog potresa je bio cca 6cm, i on se dodatno povećao za maksimalno 1cm. Nekoliko komada opeke dodatno je otpalo s vijenca na ulicu. Krovna se konstrukcija na sjevernoj strani oslanja na nazidnicu na vrhu ovog nadozida. Nazidnica je dodatno oslonjena na kratke drvene stupove i kosnike koji su u ravnini zida. Na jednom su dijelu dodatno otpali dijelovi opeke i s unutarnje strane u potkrovlju.

U tijeku je izrada projektne dokumentacije za obnovu zgrade, i dobiveni su posebni uvjeti nadležnog Gradskog zavoda za zaštitu spomenika kulture i prirode, u kojima se između ostalog prihvaća predloženo prezidavanje cijelog sjevernog nadozida i vijenca. Stoga je potrebno što prije postaviti skelu do razine vijenca, koja će se koristiti za radove prezidavanja. Sjeverno pročelje do razine prozora zadnjeg kata nema izraženu horizontalnu deformaciju te se na tom dijelu skela može učvrstiti. Donji dio skele izvesti kao tunelsku sa zaštitom pješaka. Nakon postave skele na vijencu detaljno pregledati stanje i sa vanjske strane ukloniti ili ojačati olabavljene dijelove.

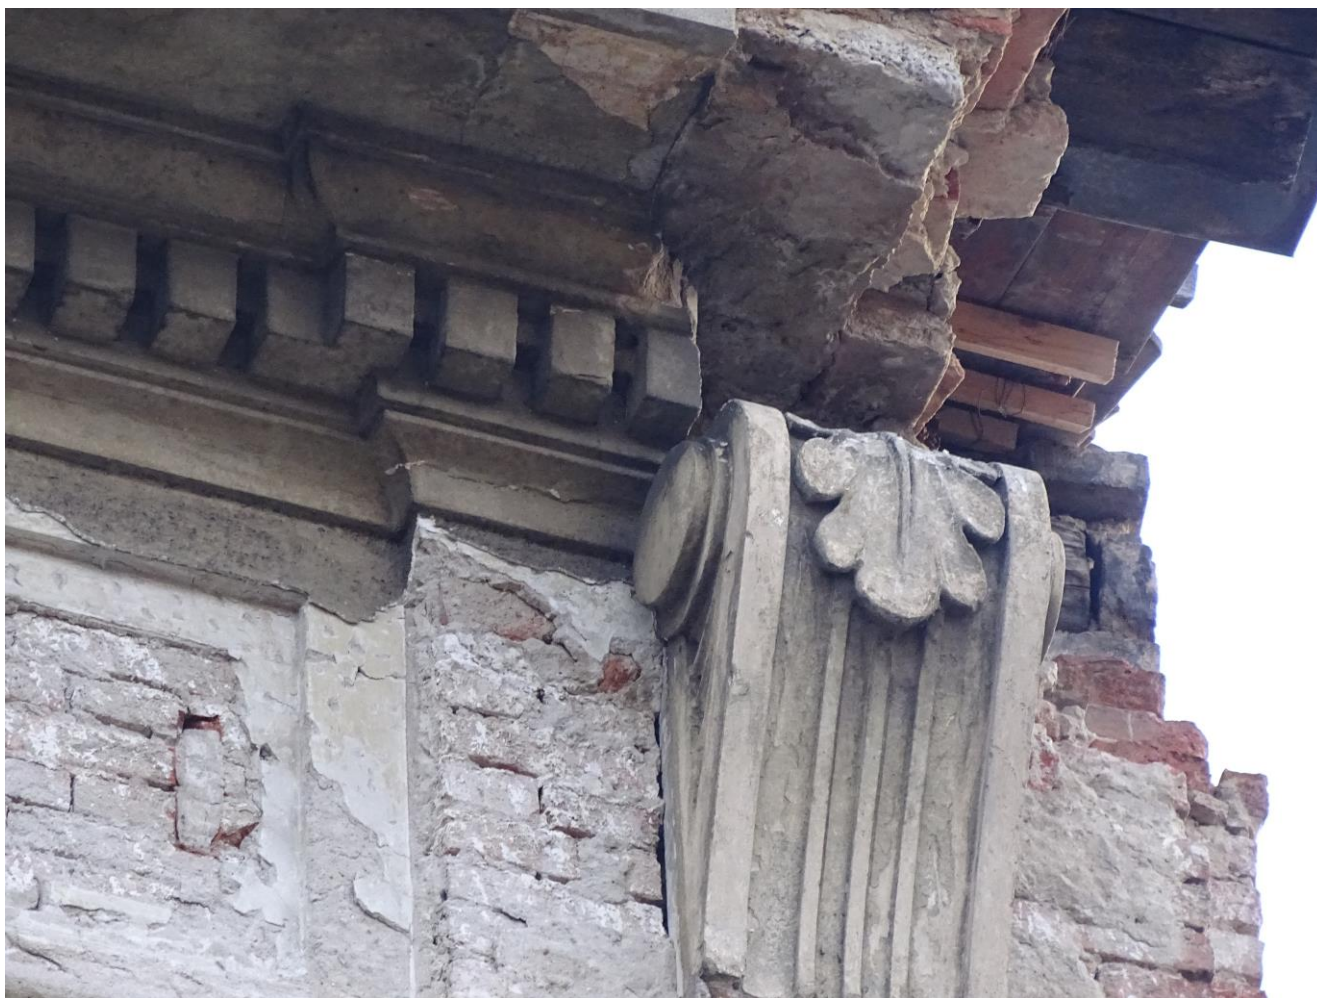
. Oštećenja vijenca

Obzirom na navedeno, postoji opasnost od pada kako manjih tako i većih dijelova vijenca. Potrebno je hitno privremeno ograditi i zabraniti prolaz pješacima na cijeloj duljini sjevernog pročelja.

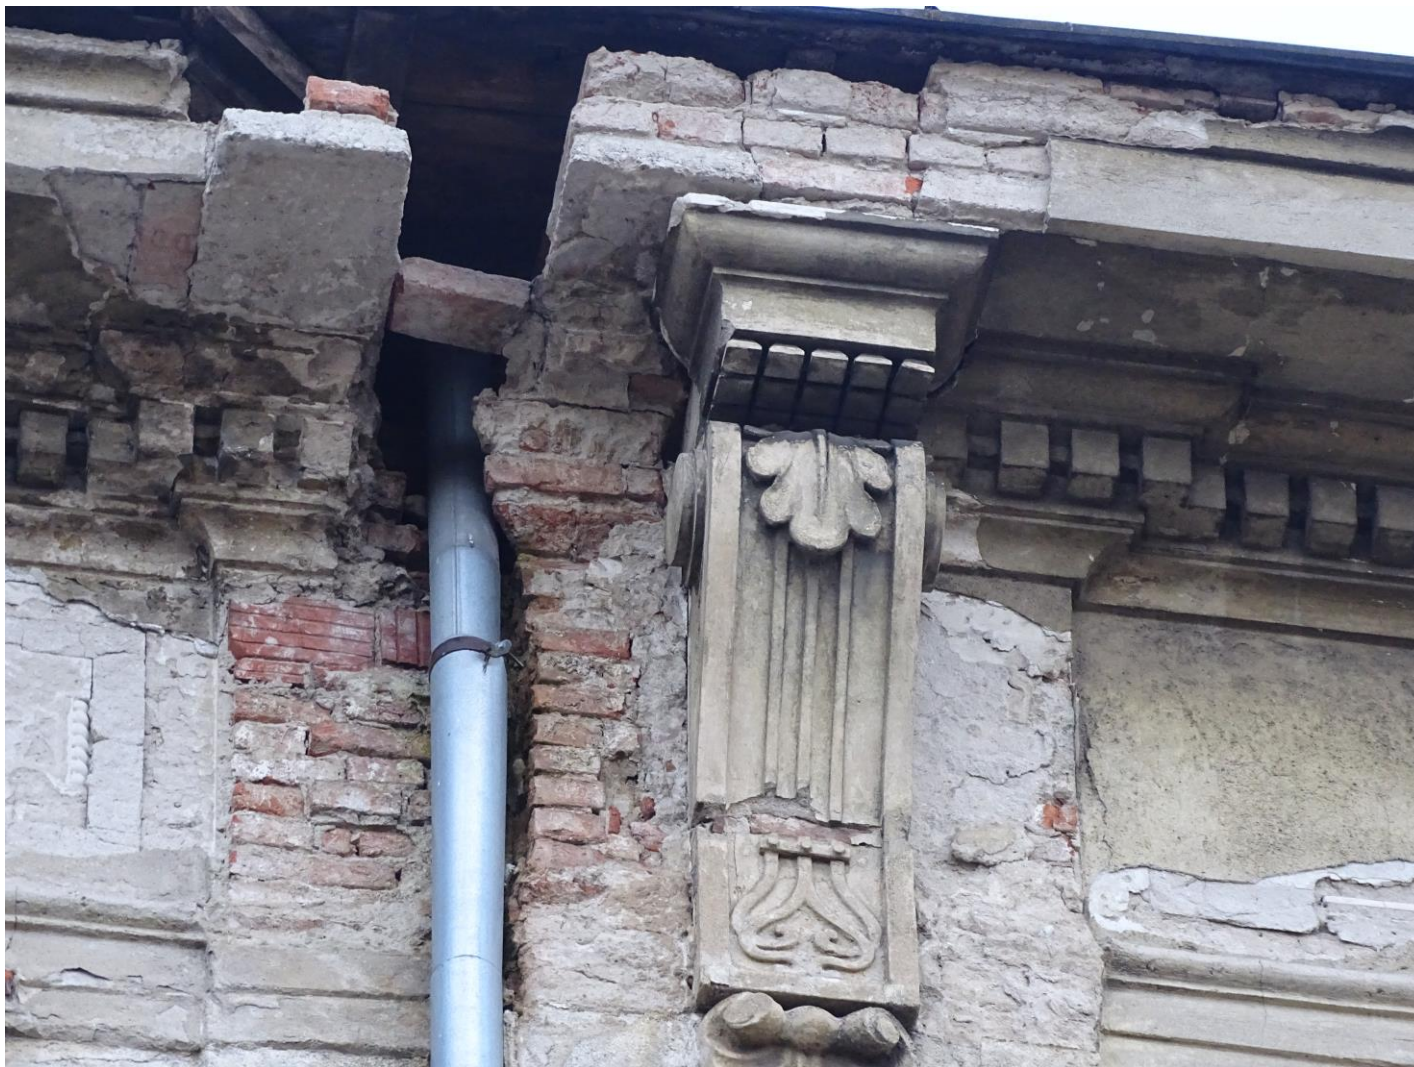
. Oštećenje vijenca

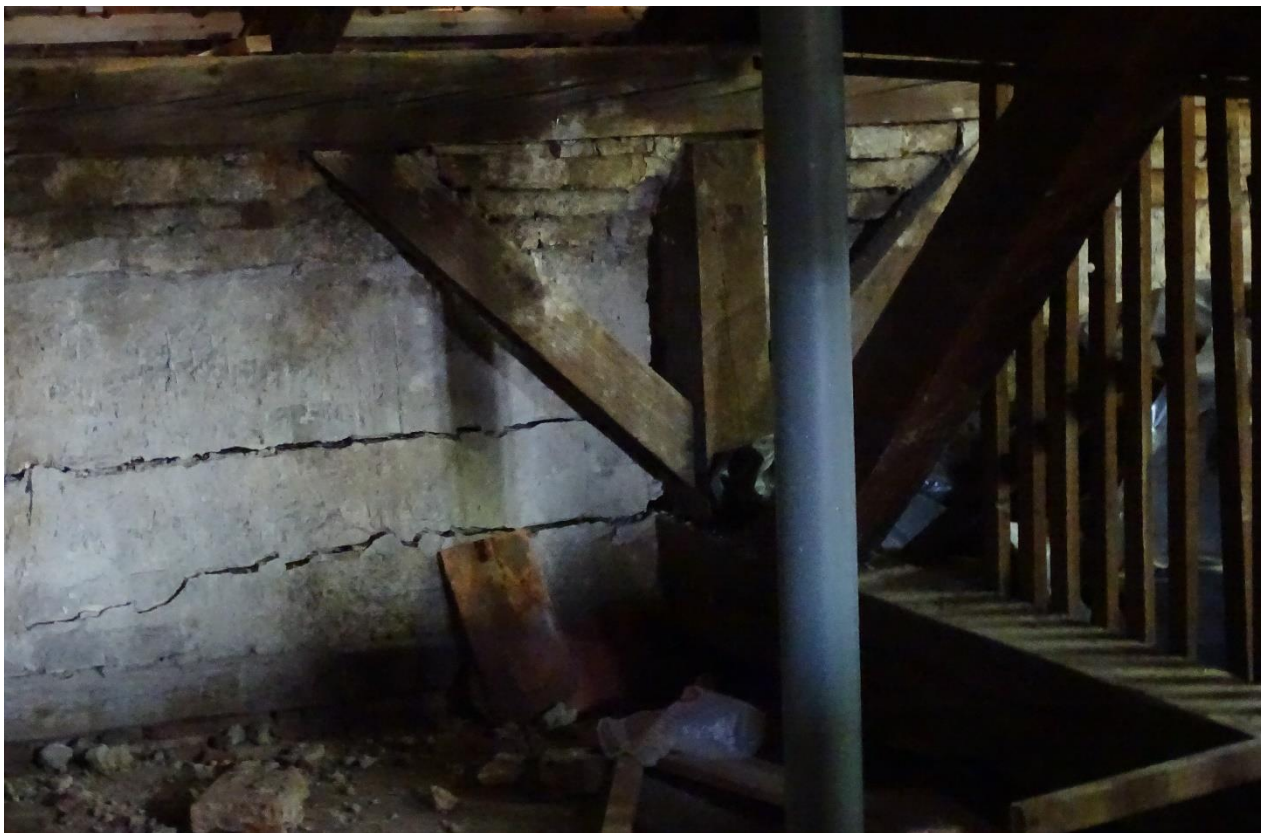
Nadozid sjevernog zida u potkrovlju – zapadni kraj – jake horizontalne pukotine

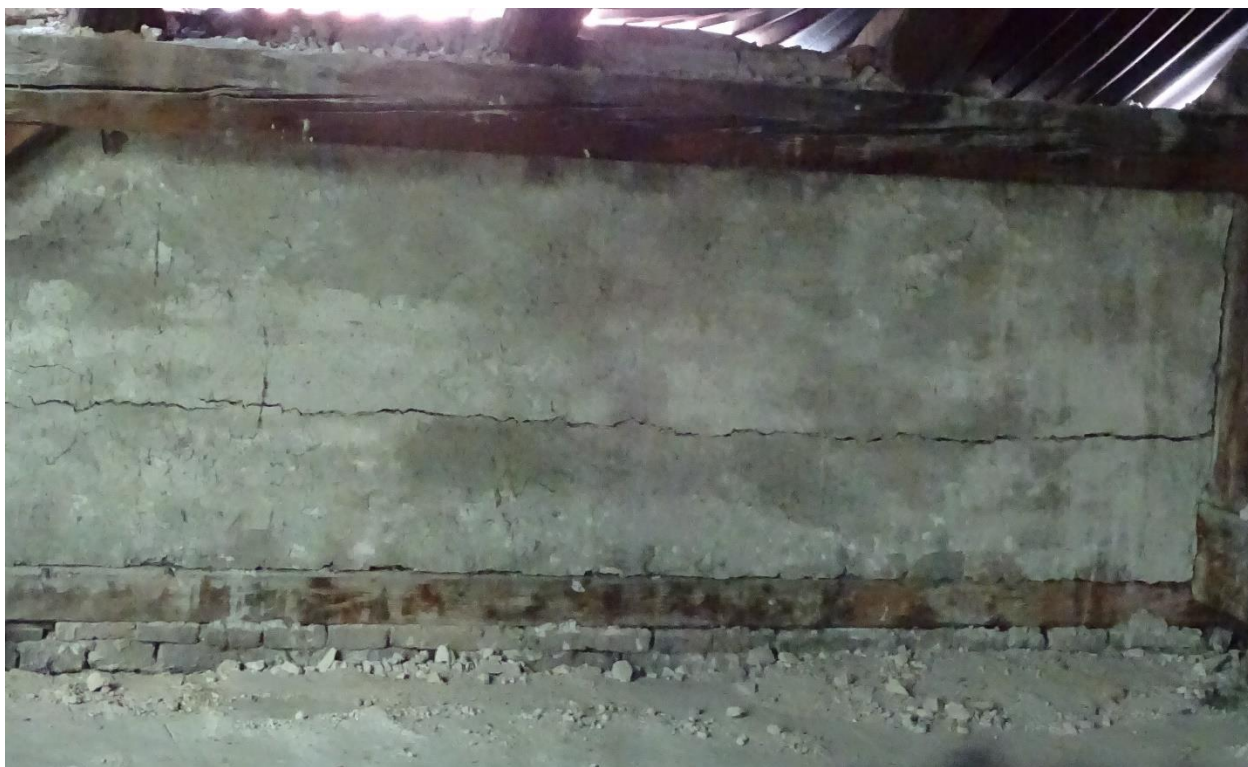
Nadozid sjevernog zida u potkrovlju – istočni kraj – horizontalne pukotine

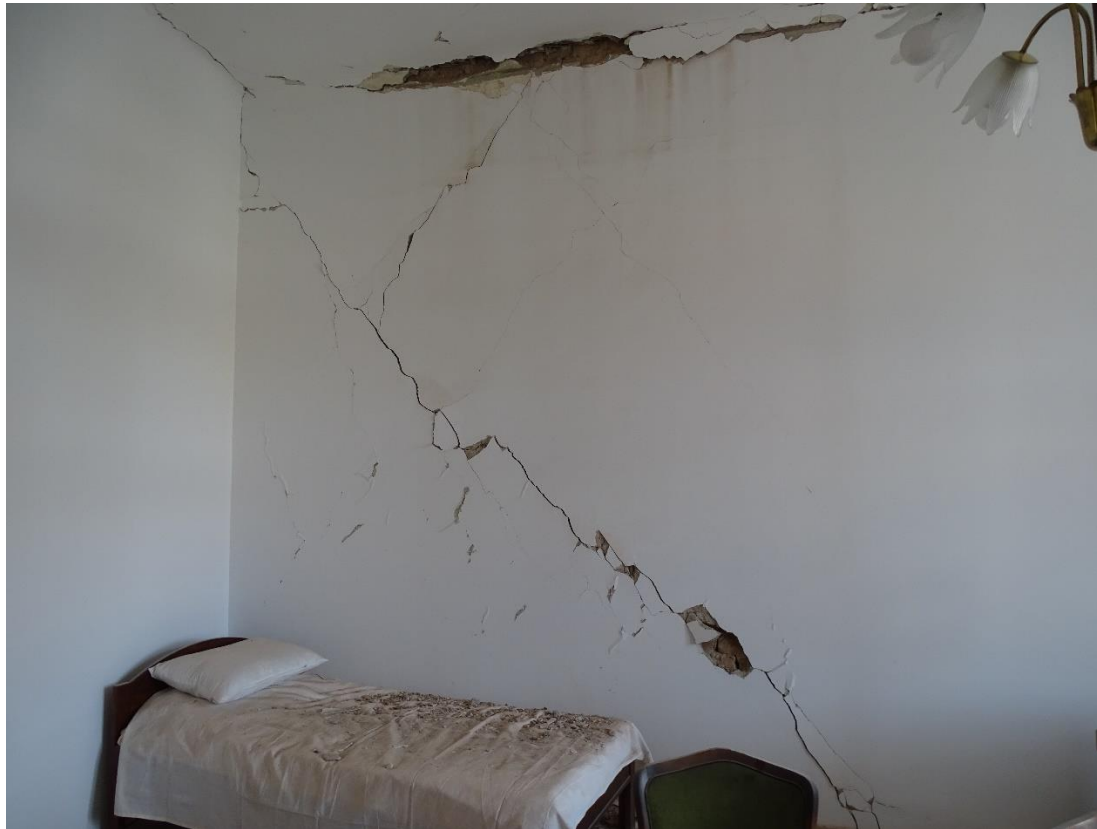
Kosa pukotina na zapanom zabatnom zidu – 2. kat

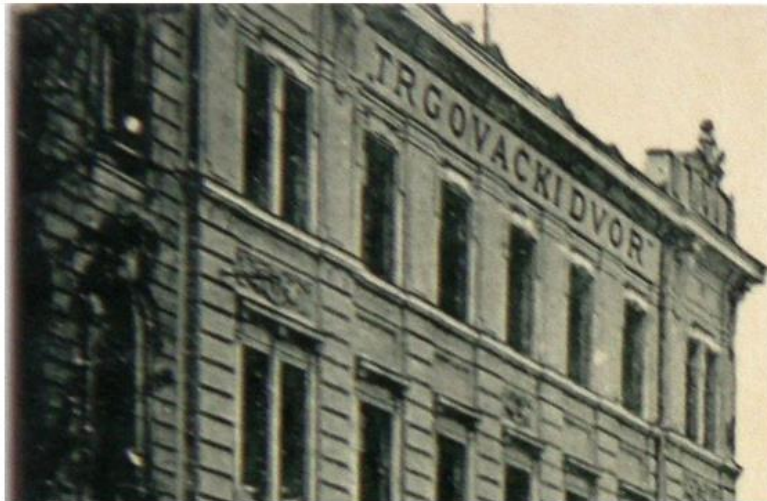
Na postojećoj zgradi pažljivim promatranjem mjesta gdje je otpala žbuka moguće je primjetiti dijelove tih ploča (izgleda da su bile smještene u utisnuto polje, tako da su pri purifikaciji otučene samo reljefne dekoracije, obodni utisnuti okvir je ispunjen a ploče su prežbukane).

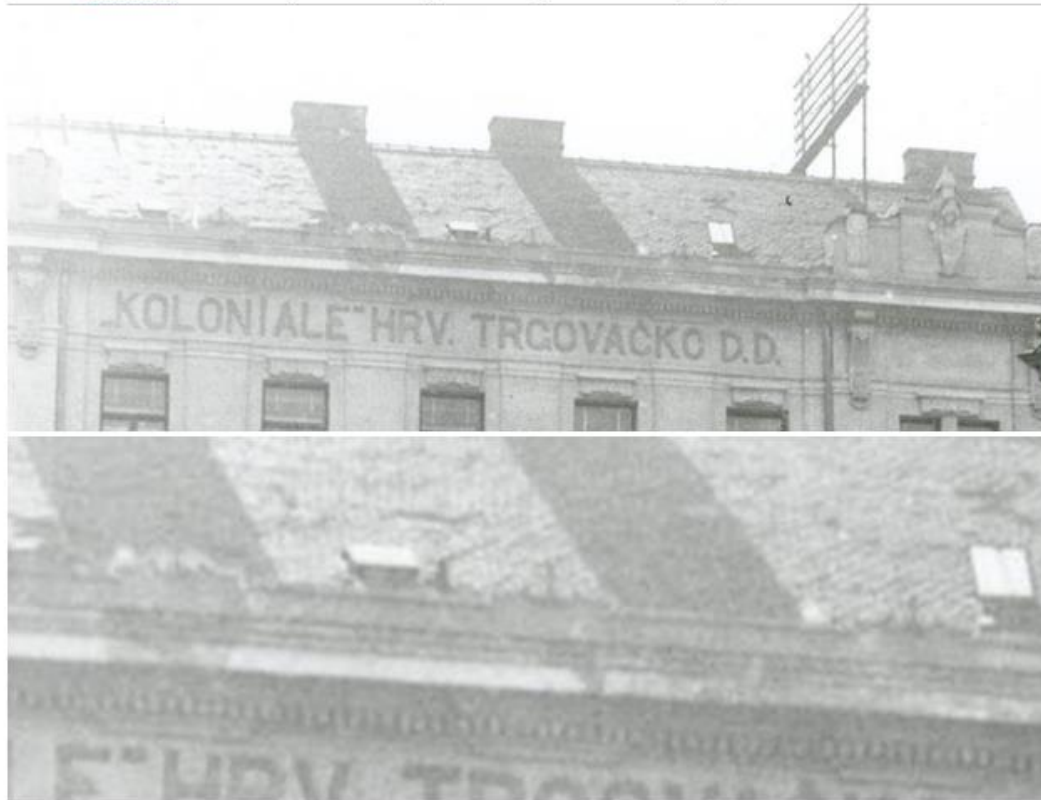
020401 MASKA LEŽEĆEG ŽLIJEBA

Na povijesnim fotografijama vidljiva je maska ležećeg žlijeba s dekoriranim nadvišeniima u osima pilastara. Posebno je dobro vidljiva na segmentu fotografije MGZ25525:

Maska je ukunuta 1958. godine prilikom ukidanja istočne oborinske vertikale. Zbog potrebnog pada na povećanom rasponu žlijeba masku je moguće rekonstruirati s povećanjem visine od cca 4cm.
