OBNOVA ZGRADE ŠTOKAN ILICA 73

KUĆA ŠTOKAN

GRADEVINA
OBNOVA KONSTRUKCIJE ZGRADE
POPRAVAK KONSTRUKCIJE ZGRADE
NAKON POTRESA

FAZA
PROJEKT OBNOVE
KONSTRUKCIJE ZGRADE

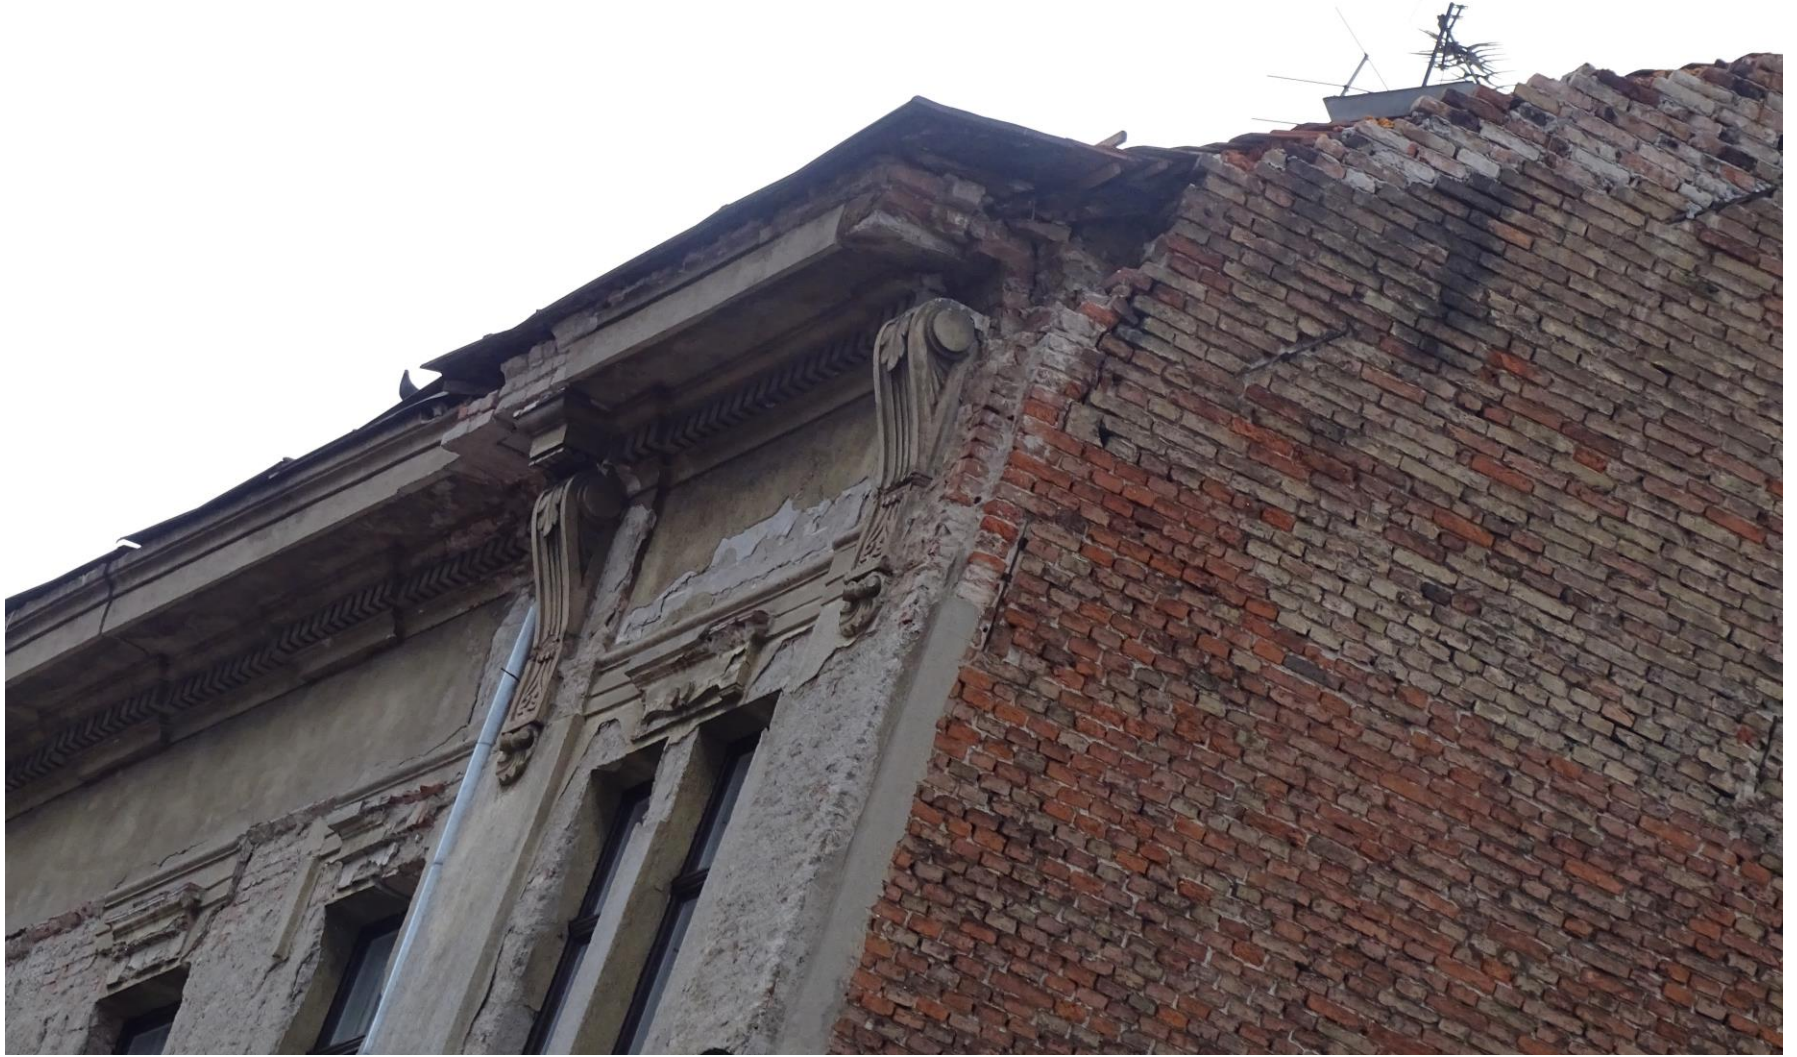
Nadozid u potkrovlju na sjevernom uličnom pročelju nagnut je prema sjeveru.

Izmjerena je horizontalna deformacija u razini poda potkrovlja na mjestima glavnih drvenih vezova, od kojih je na jednom mjestu pomak zida 6cm.

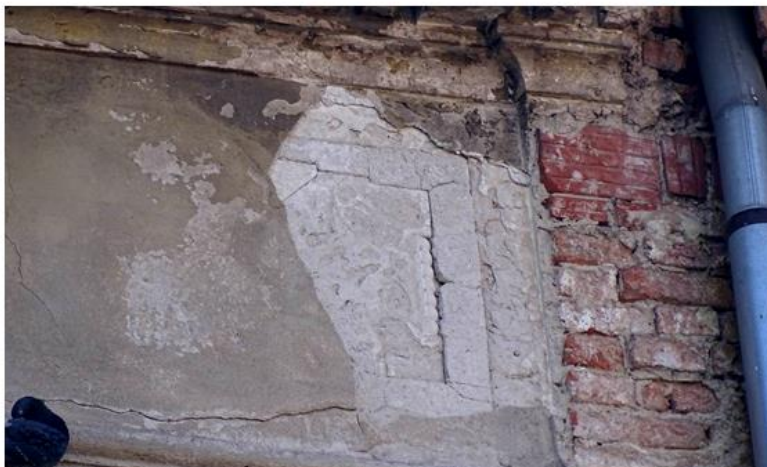
Na postojećoj zgradi pažljivim promatranjem mjesta gdje je otpala žbuka moguće je primjetiti dijelove tih ploča (izgleda da su bile smještene u utisnuto polje, tako da su pri purifikaciji otučene samo reljefne dekoracije, obodni utisnuti okvir je ispunjen a ploče su prežbukane).

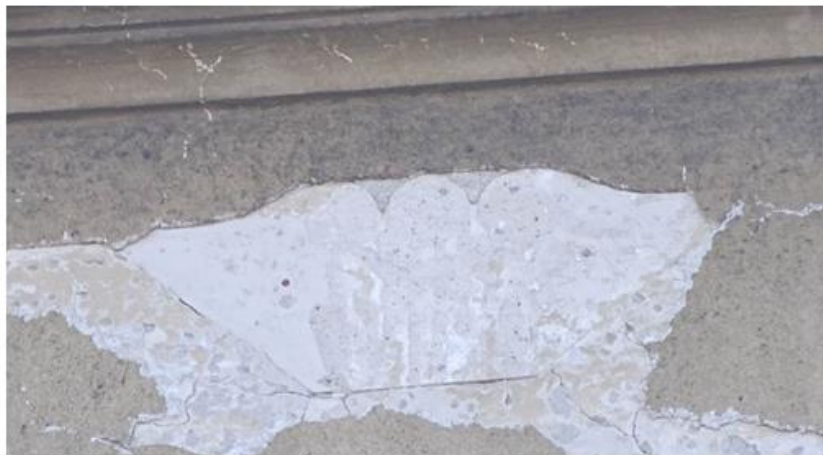
Oblik centralne dekoracije jasnije je vidljiv na slijedećoj fotografiji i upućuje na motiv suprotstavljenih voluta s centralnim elementom (disk, akantus...)

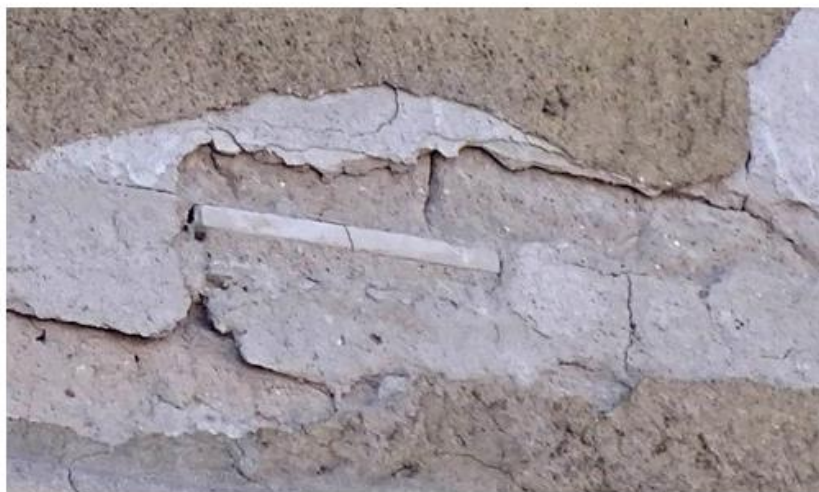
Na odgovarajućim pozicijama proviruju i gute.

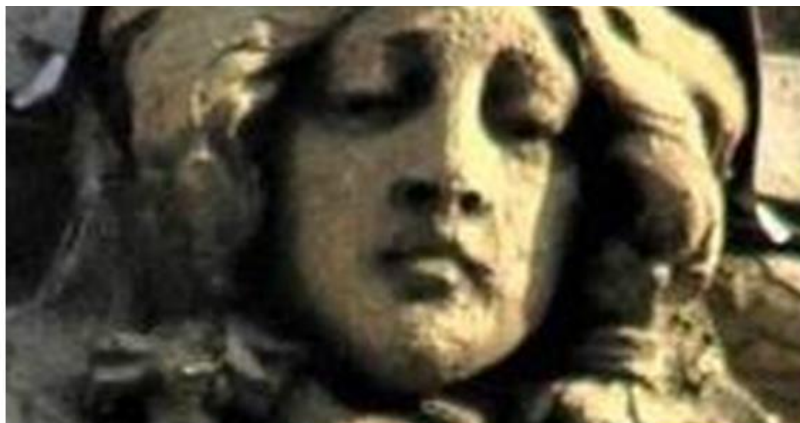
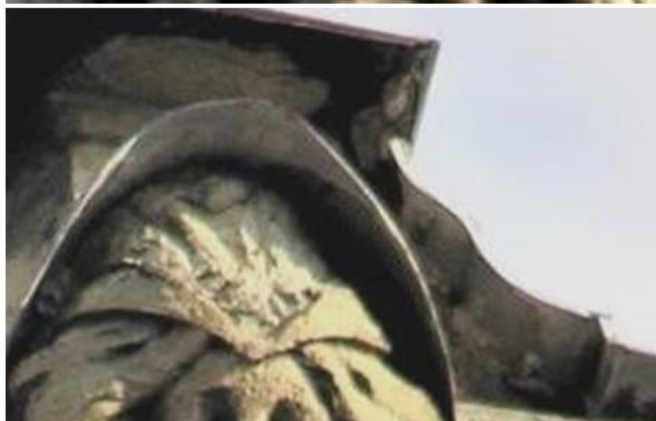
Uvećani isjeći fotografije P5130132, 2005. godina

Na istoj fotografiji vidi se razvedeni rub trokutastog pridržanja s desne strane, nalik na stilizirane listove akantusa. Također djelomično se vidi i profilirani završetak stupića.
