CJELOVITA OBNOVA ZGRADE AKADEMIJE LIKOVNIH UMJETNOSTI U ZAGREBU, ILICA 85

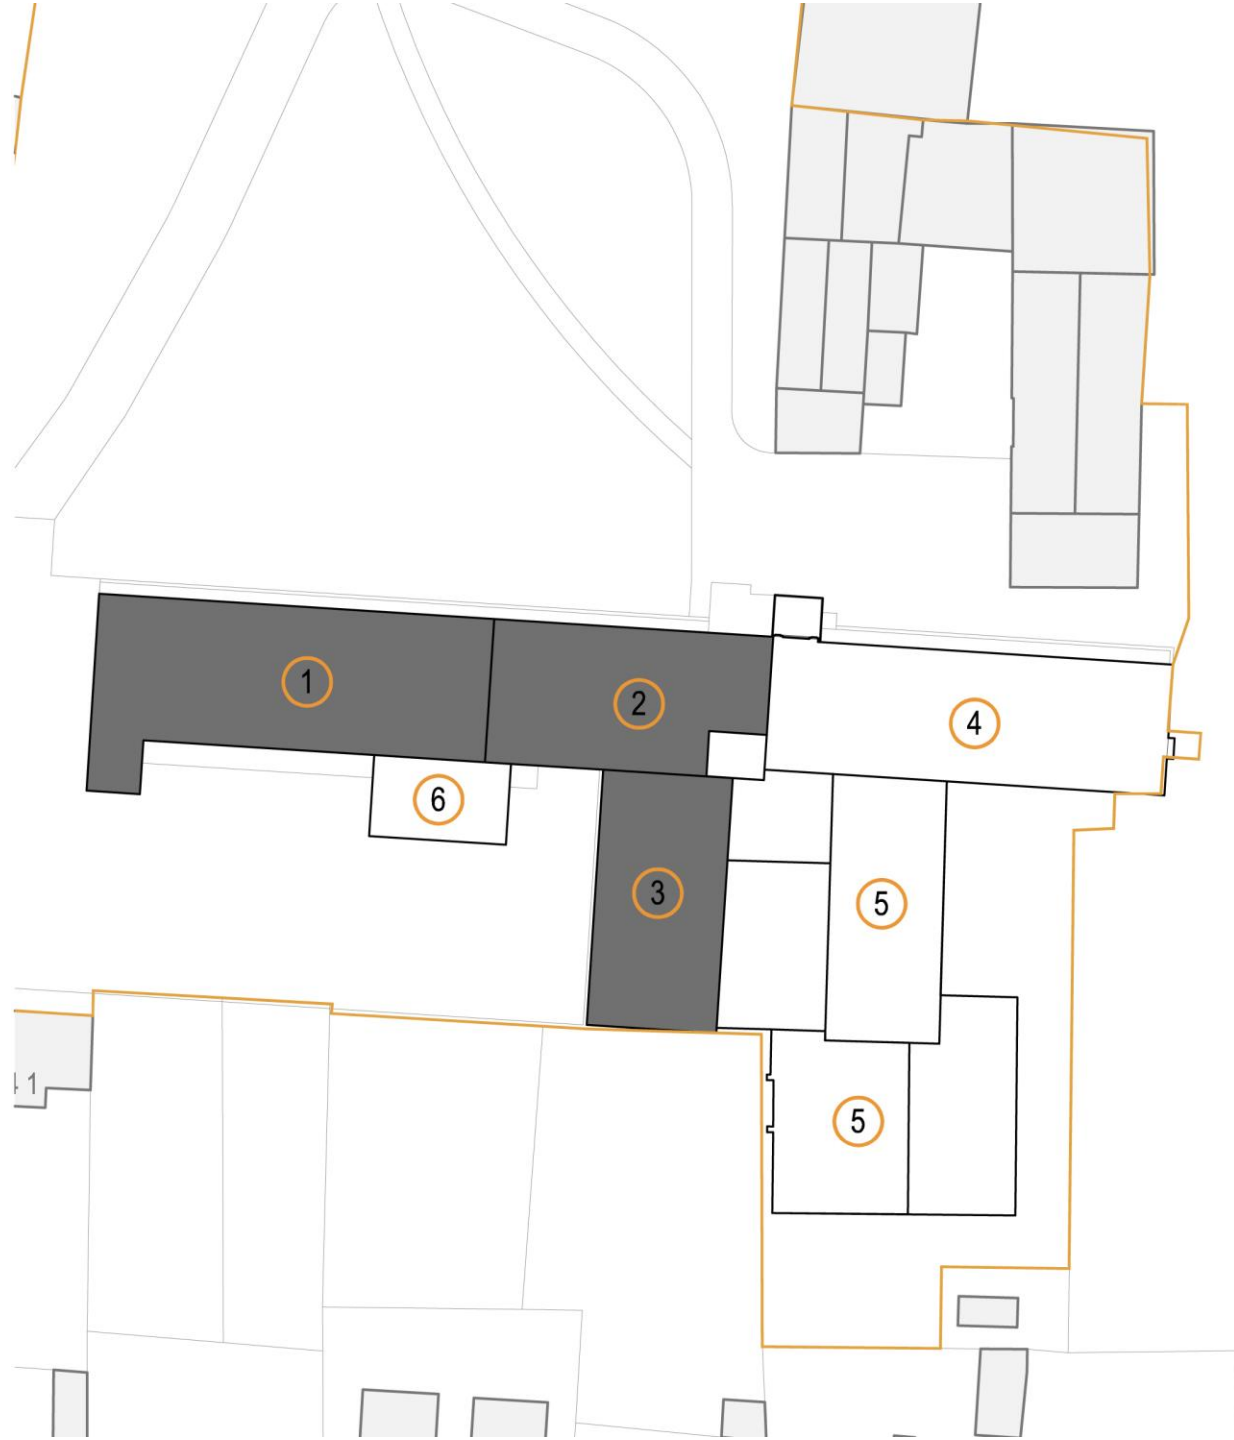
- nosivi zidovi zidani punom opekom debljine do 92 cm u suterenu, te do 60 cm u prizemlju i na katovima, dok je zadnja etaža izvedena uzdužnim zidanim zidovima debljine 45 cm
- međukatna konstrukcija je armirano betonska ploča s gredama na nivou suterena do uključivo stropa prve etaže, dok su stropovi druge i treće etaže u zoni prostora slikarskih klasa, izvedeni drvenim grednicima

- nosivi zidovi zidani su punom opekom debljine 60 cm u prostoru kiparske klase, dok su zidovi akt sale, vijećnice, ureda, te predavaonice na katovima izvedeni kao zidani punom opekom debljine 40 cm, te sistemom AB stupova i greda
- međukatna konstrukcija armirano betonska je ploča debljine 8 cm sa sistemom AB greda i sitnim AB rebrima na svim etažama

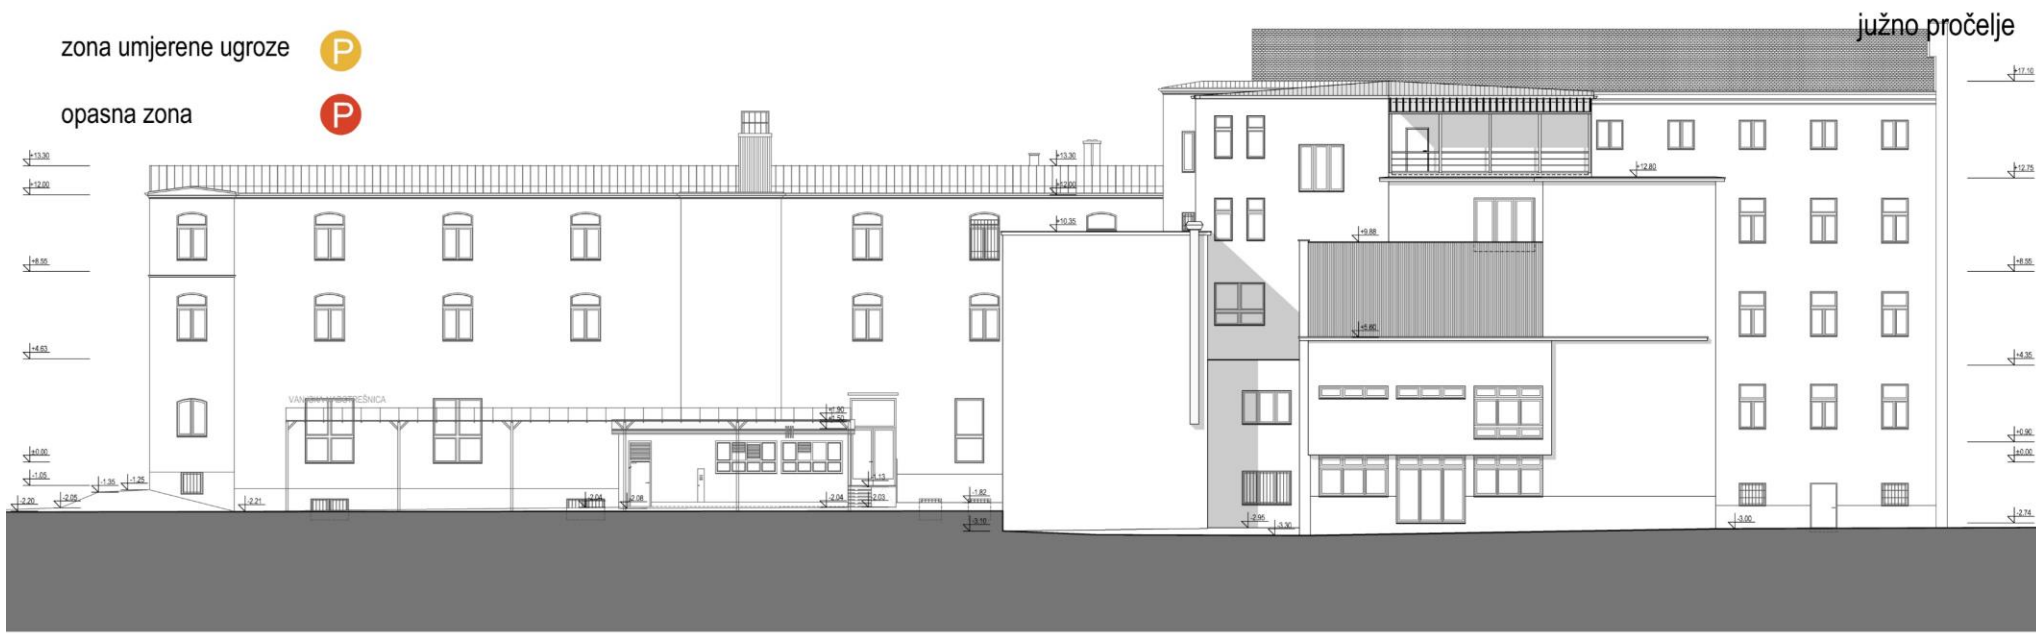
južno pročelje

zona umjerene ugroze

opasna zona

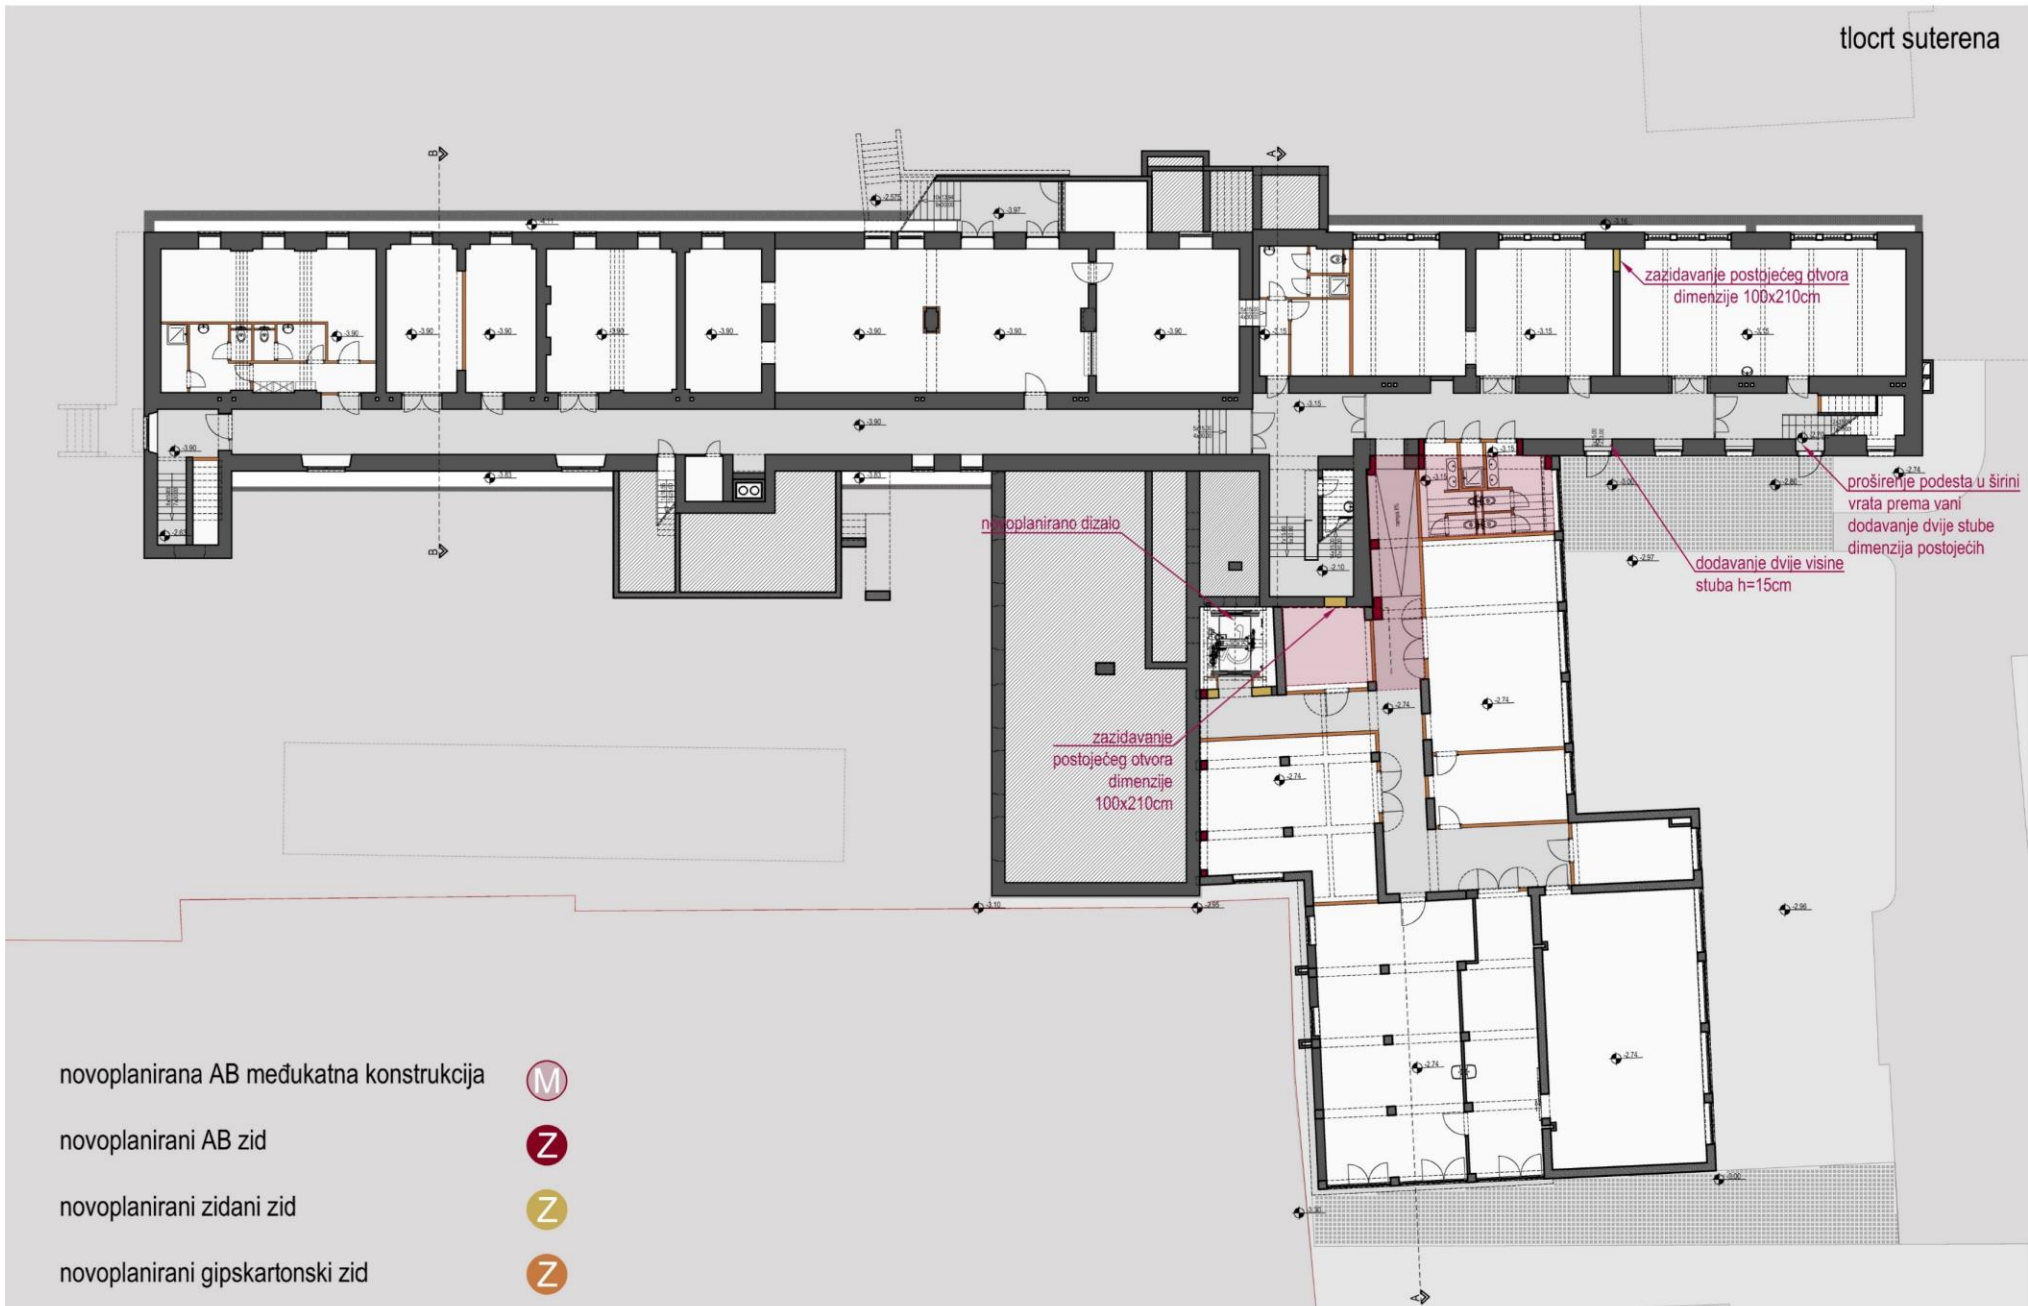
novoplanirana AB međukatna konstrukcija (M)

novoplanirani AB zid (Z)

novoplanirani zidani zid (Z)

novoplanirani gipskartonski zid (Z)

proširenje podesta u širini
vrata prema vani
dodavanje dvije stube
dimenzija postojećih

dodavanje dvije visine
stuba h=15cm

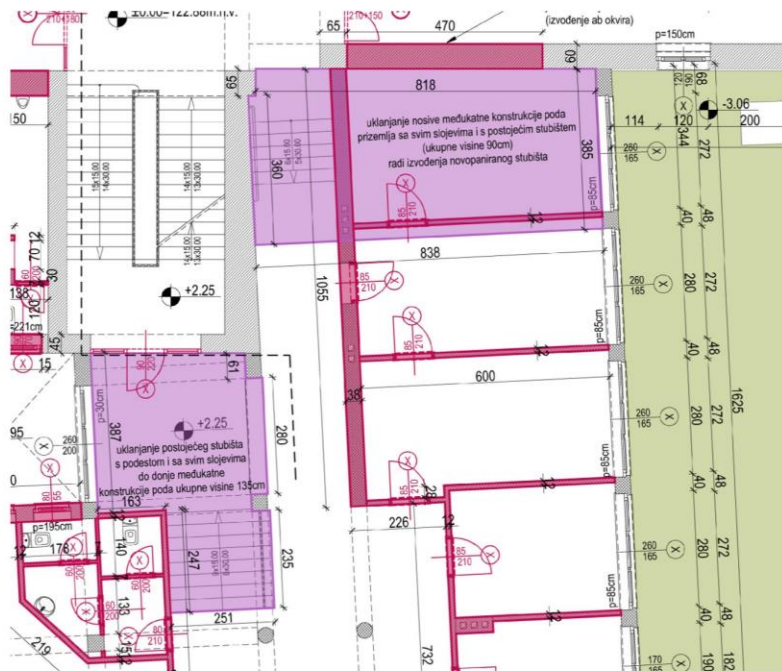
uklanjanje

Iz razloga organizacije prostora, a i sigurnosnih razloga (formiranje sigurnih i najkraćih evakuacijskih puteva) stubište južne dogradnje na prizemnom dijelu građevine, koje se spušta s međupodesta glavnog stubišta, uklanja se, a na dijelu spoja dogradnji iz 1922. i 1957. planira se izvesti novo stubište šireg kraka, kao najkraće poveznice između glavnog ulaza i južne dogradnje.

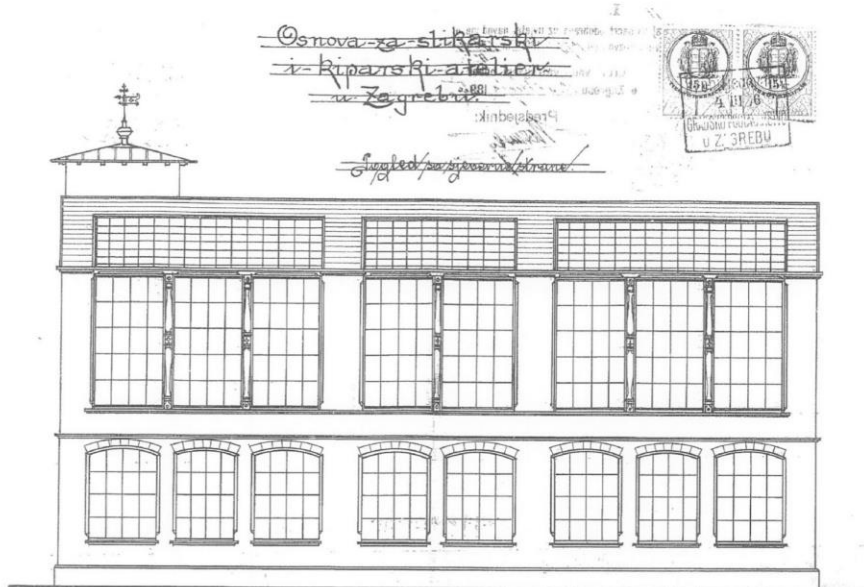
PRIKAZ KROVNIH PROZORA NA ORIGINALNOM NACRTU IZ 1886.

Na dijelu krova na najstarijem dijelu građevine iz 1896. vraćaju se **krovni prozori** (zenitalno osvjetljenje) kako je bilo planirano prvotnim projektom. Podjela i pozicija prozora preuzeti su iz dokumentacije projekta iz 1886. Prozori se namjeravaju izvesti prema napatku nadležnog konzervatorskog odjela i ukoliko postoji dovoljno detaljna dokumentacija ili model za njihovu restituciju.

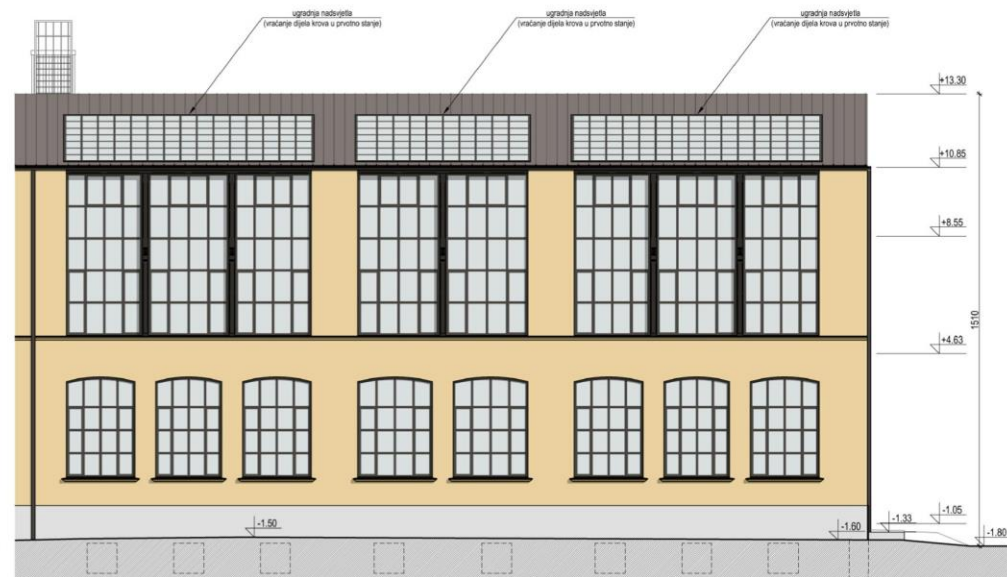
PRIKAZ KROVNIH PROZORA NA NOVOPLANIRANOM NACRTU

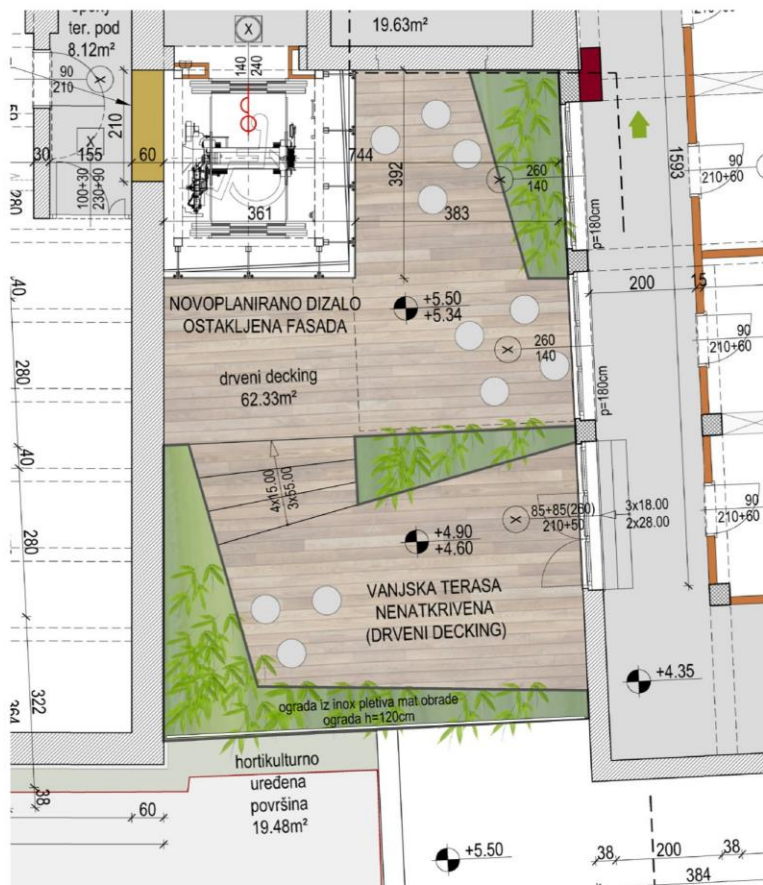
PLANIRANO UREĐENJE RAVNOG KROVA 3. KATA DOGRADNJE IZ 1957.

Ravni krov na južnoj dogradnji na 1. katu i ravni krov južne dogradnje na 3. katu uređuju se kao **prohodne terase s hortikulturnim uređenjem** i postavom nove ograde. Ograda je kao i na nadstrešnicama iz panela s ispunom iz metalnog pletiva. RAL konstrukcije i obloge biti će prilagođen ostalim istovjetnim elementima na fasadi, a sve u dogovoru s nadležnim konzervatorskim odjelom.

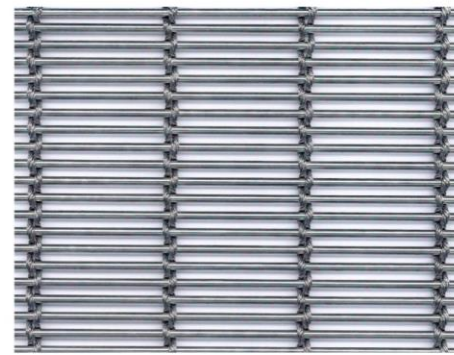
POGLED NA PLANIRANU NADSTREŠNICU 3. KATA - SEGMENT ISTOČNOG PROČELJA

U dijelu krova na 3. katu južnog dijela građevine postojeća **nadstrešnica** zamjenjuje se novoplaniranom istih gabarita, unutar koje je planiran zimski vrt s pomičnim staklenim stijenama. Nadstrešnica se također zamjenjuje novom iz čeličnih profila. Kompletna konstrukcija s vanjske strane biti će „obučena“ u panele s ispunom iz metalnog pletiva. RAL konstrukcije i obloge biti će prilagođen ostalim istovjetnim elementima na fasadi, a sve u dogovoru s nadležnim konzervatorskim odjelom.
